## MEDIOS DE VERIFICACIÓN PRIMER TRIMESTRE 2025

<b>Institución:</b>	1337 – Universidad Politécnica de Bacalar
<b>Programa Presupuestario:</b>	M001 - Gestión y Apoyo Institucional Transversal
<b>Unidad Responsable del Programa Presupuestario:</b>	1337-3304 - Secretaría Administrativa y de Archivos
<b>Nivel MIR con resumen narrativo:</b>	F.P.C01.A06 - Seguimiento al crecimiento y mantenimiento de la infraestructura universitaria.

## Medios de verificación

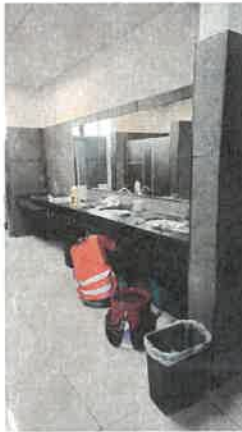
Revisión de tuberías

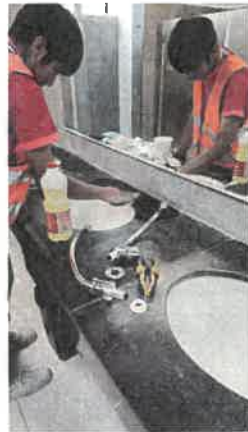
Sustitución de llaves

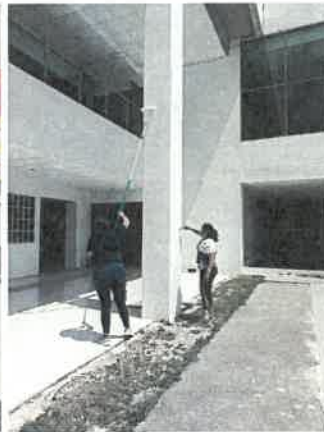
Aplicación de pintura

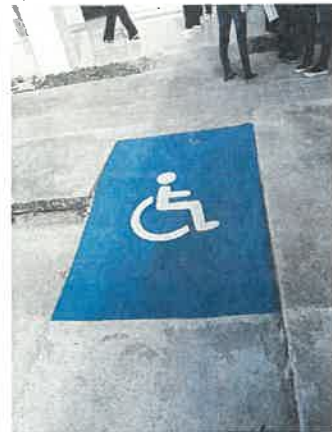
Detalle de señalamiento

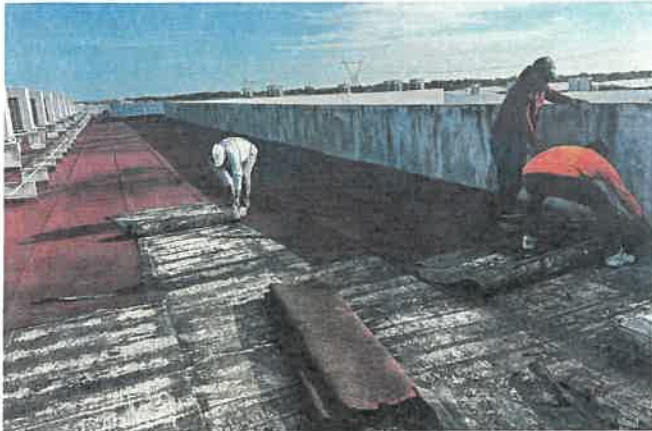
Retiro de impermeabilizante anterior

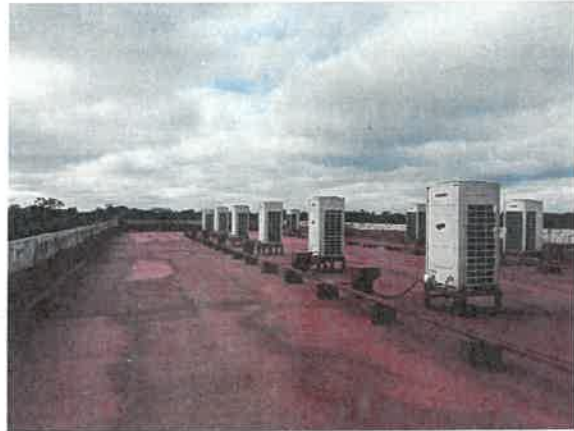
Impermeabilizante nuevo aplicado

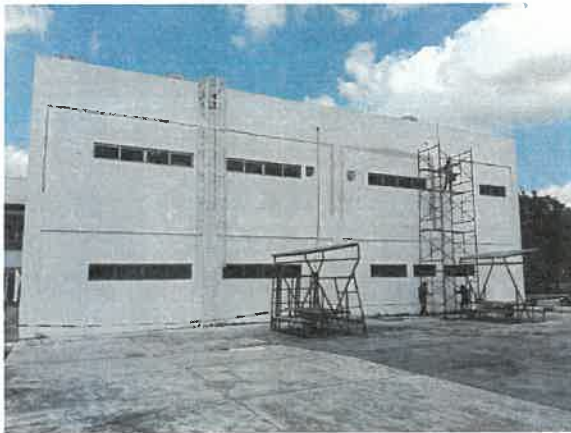
Tratamiento a juntas frías en fachada lateral

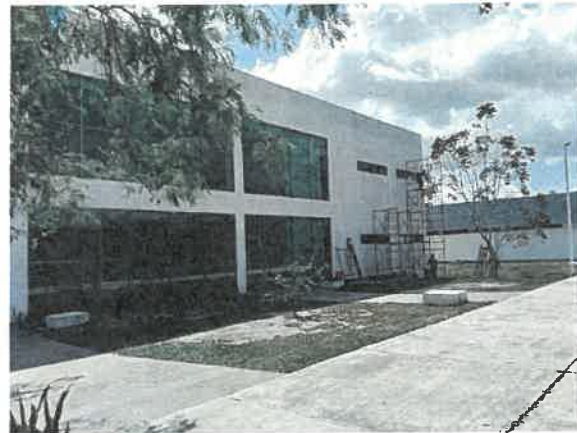
Tratamiento a juntas frías en fachada posterior

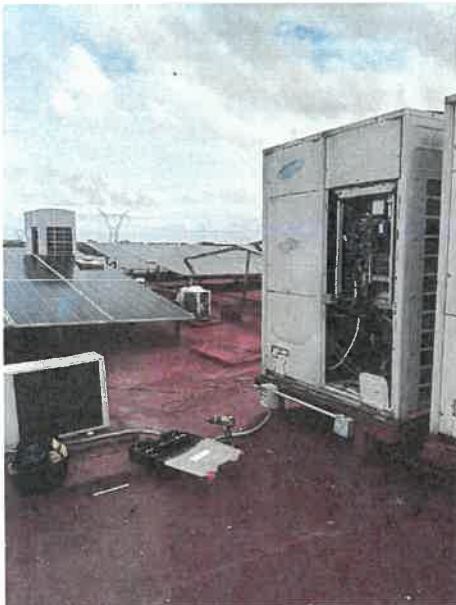
Instalación de compresores

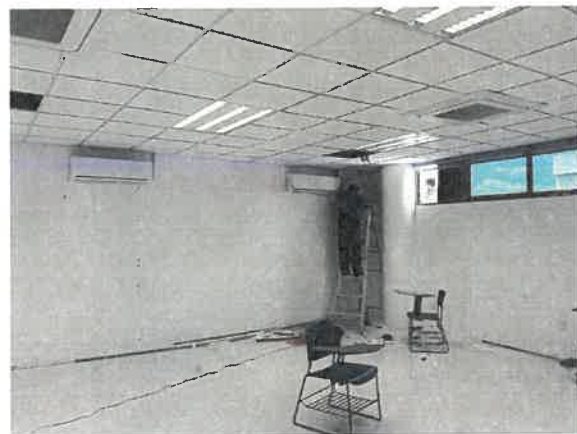
Instalación de equipos de aire acondicionado

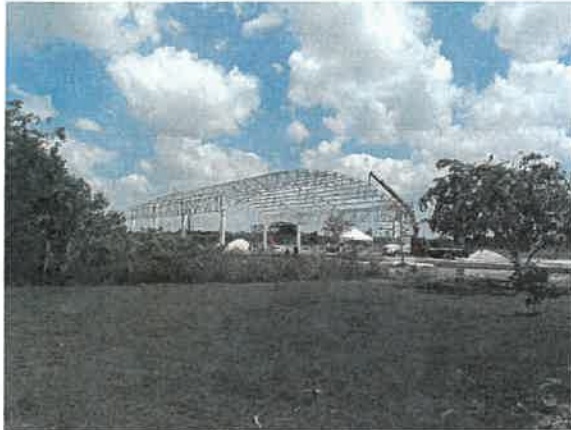
Estructura del domo sin cubierta

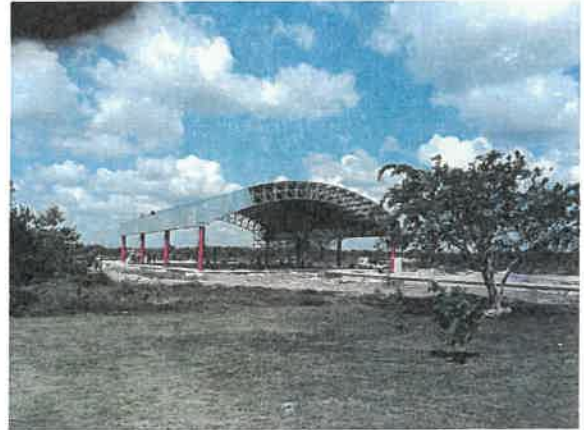
Domo con cubierta y colocación parcial de faldones

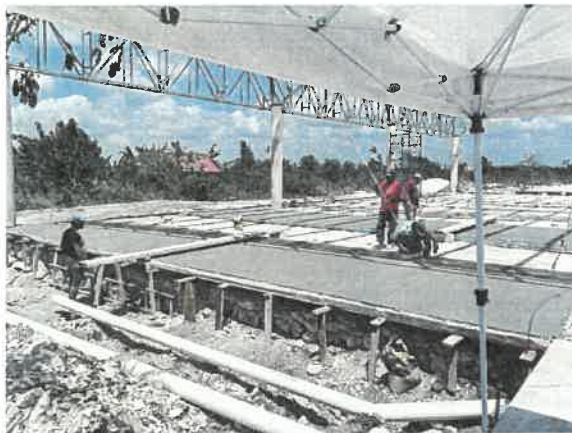
Forjado de plancha de la cancha

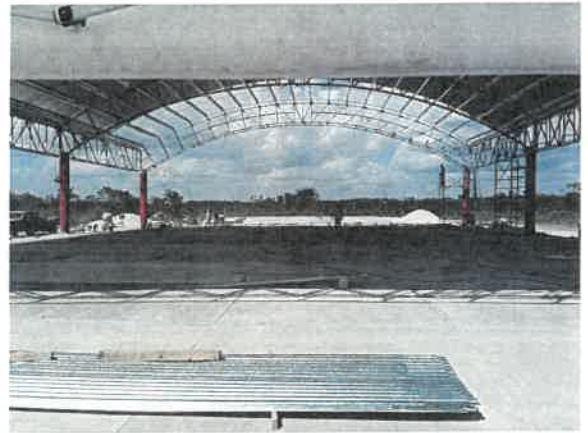
Plancha de la cancha con domo

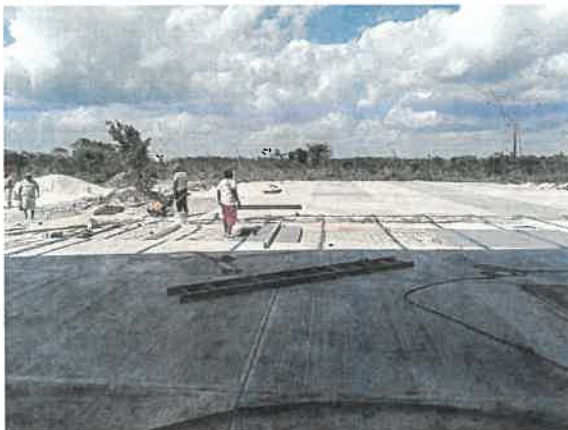
Forjado de andador de comunicación entre canchas

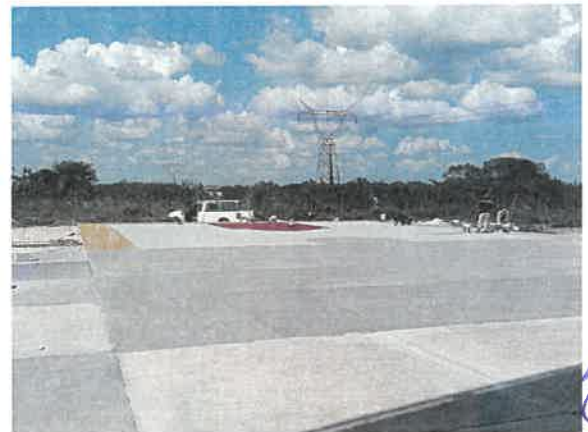
Aplicación de pintura en cancha posterior
